# Informe de servicio

## Revisión de cámaras · 640

| <b>Clínica del Parque</b> | <b>Nicolás Vega</b> |
| Sede Belgrano | 1 equipo registrado |

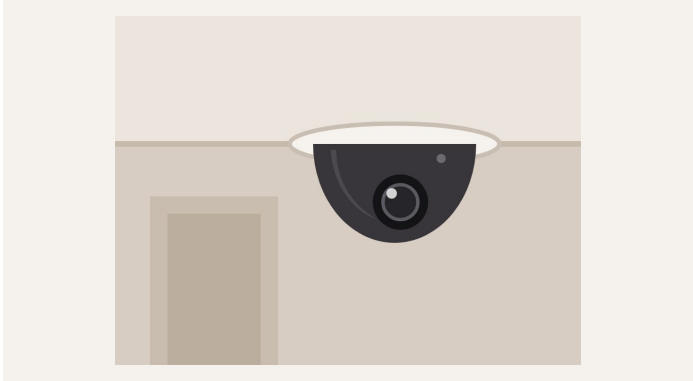
1. Fotos de antes

No entrega video en el grabador. Se verificaron la alimentación y el cableado, y se probó en otro canal del grabador sin cambios.

Reemplazo de la cámara según el presupuesto #25.

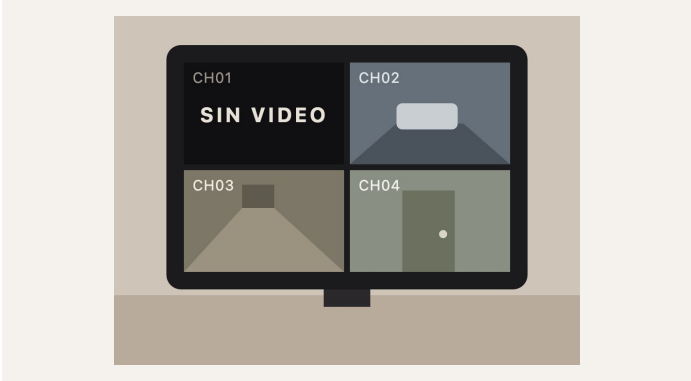
2. Fotos de después

Se realizó la limpieza de la lente.
